PLA ESPECIAL DE PROTECCIÓ DEL PATRIMONI ARQUITECTÒNIC I ELEMENTS D'INTERÈS HISTÒRIC

EDIFICI DE L'ESCORXADOR

E-10

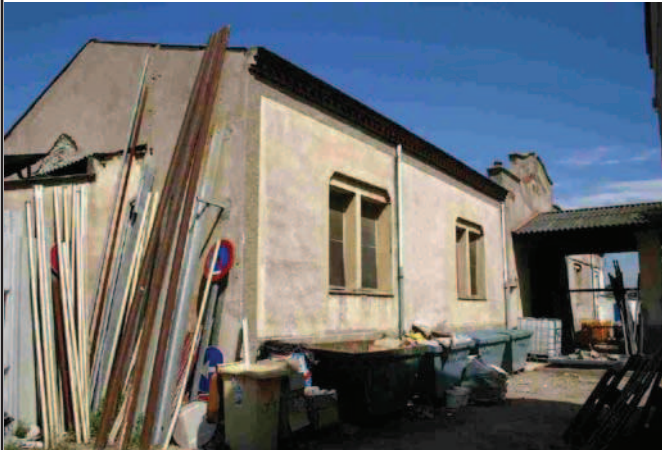
<p>L'edifici de l'antic escorxador municipal es troba dins del recinte de l'actual magatzem de la brigada municipal. De planta rectangular i teulat a dues vessants amb paraments d'opus incertum de rierencs i arrebossat de totes les façanes. A la façana principal, a llevant, hi trobem un voladís o porxo a dues vessants, sostingut per dos grans pilars de formigó (?) i un encadellament de cairats de fusta. Les 4 finestres dobles dibuixen ondulacions en els angles superiors al igual que la gran obertura del portal d'entrada, confegint una uniformitat i harmonia de línies dins l'austeritat i senzillesa edilícia de l'edifici. El porxo i la façana es completen amb un frontó enlairat al bell mig de l'edifici, mantenint la simetria, i en el qual podem llegir l'any de construcció i l'ús inicial de l'edifici en lletres fetes amb ceràmica groga (AÑO 1930 - MATADERO MUNIC---- DE SA--). A la dreta del portal hi ha una finestra, fruit de reformes posteriors, que trenca la simetria i dona llum a una mena de compartiment interior. La façana és rematada per un ràfec de rajol dibuixant un fris d'arcuacions cegues.</p> <p>La nau només es tanca amb un portal de fusta a manera de reixa i està compartimentada per les funcions de magatzem. El sostre embigat de cairats amb encadellat de fusta al vèrtex. Tot el recinte està tancat per un mur d'obra baix amb reixa de ferro i dos edificis de planta rectangular i teulat d'un sol vessant, de nova construcció. Al pati hi comptem una quinzena d'arbres, la majoria plàtans.</p>

Falten lletres del rètol original de ceràmica. La façana nord ha perdut part de l'arrebossat. En general es veu un lloc de treball i com a tal no es veu del tot afaïçonat.
